RELATÓRIO DE VISTORIA 186/2022/PE

Razão Social: **SAMU OLINDA**
Nome Fantasia: **SAMU OLINDA**
CNPJ: **10.404.184/0001-09**
Endereço: AVENIDA SANTOS DUMOND, 177
Bairro: VARADOURO
Cidade: Olinda - PE
Telefone(s):
Origem: SINDICATO
Fato Gerador: DENÚNCIA
Fiscalização Presencial / Telefiscalização: Fiscalização Presencial
Data da fiscalização: 23/05/2022 - 10:15 a 12:25
Equipe de Fiscalização: Dr. Sylvio de Vasconcellos e Silva Neto CRM-PE:10589
Acompanhante(s)/Informante(s) da instituição: Amanda Campelo do Valle; Clarissa Rocha da Cruz
Cargo(s): Plantonista - CRM 18726; Coordenadora Médica - CRM 19263

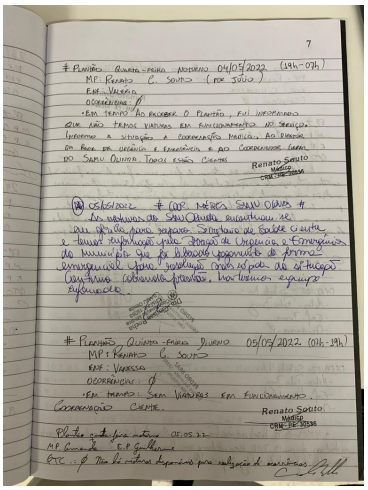
10.6. Livro de Ocorrencias

No livro de ocorrências, observa-se anotação no dia 05/05/2022 (carimbo da Dra. Clarissa Rocha - Coordenação Médica) - "As viaturas do SAMU Olinda encontram-se em oficina para reparo". Fotografia em anexo.
Informado que a USA é do ano de 2017 e no momento da vistoria observa-se no hodômetro 91.696 km (fotografia em anexo. Mostra também uma temperatura de 29 graus celcius e a hora 1:37 - Apesar da hora certa 12:06).

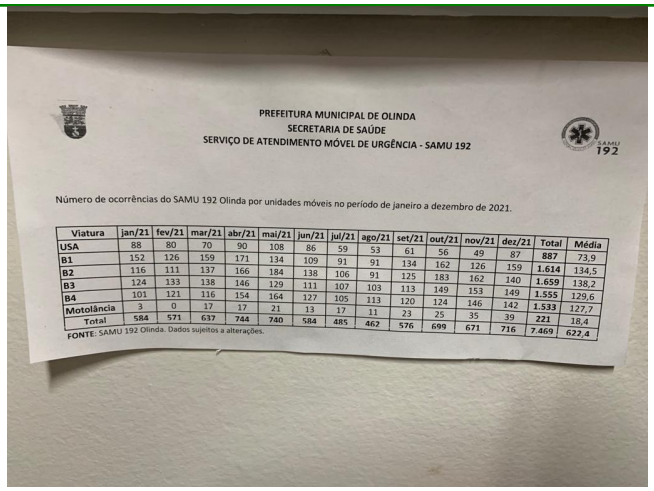
10.7. Livro Ocorrencias Sem Ambulancia

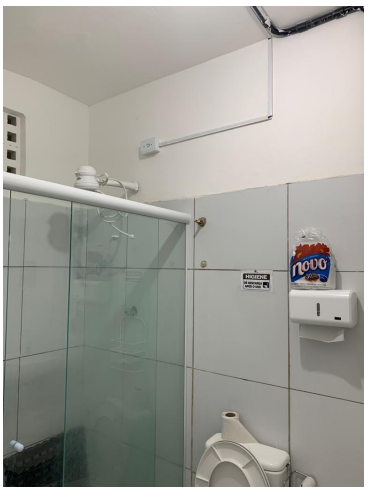
10.23. Repouso Medico

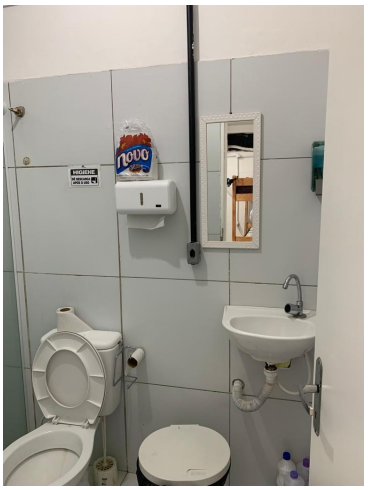
4.2. Cama(s): Sim
4.3. Roupas de cama: **Não**
4.4. Roupas de banho: **Não**
4.5. Chuveiro: Sim (Não possui climatização da água. Informa que o chuveiro elétrico não funciona.)
4.6. Pia: Sim
4.7. Sanitário: Sim
4.8. Geladeira ou frigobar: Sim

10.24. Rep Med Chuveiro nao funciona

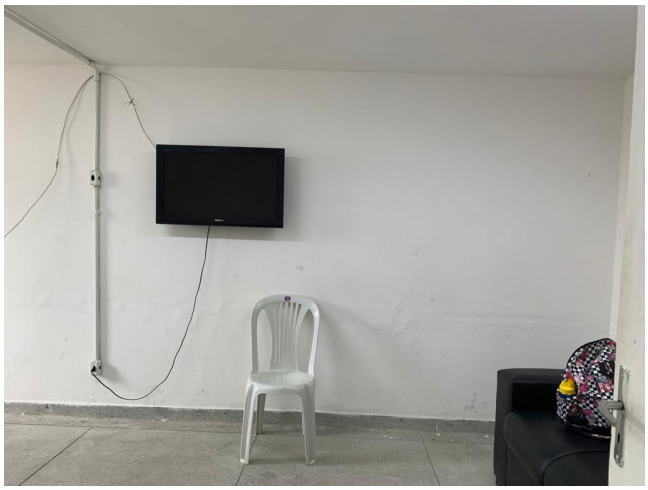
10.34. Sala Estar Fio Pendurado

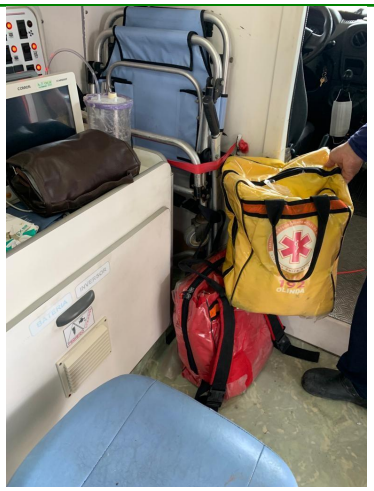
10.57. USA Filtro HEPA

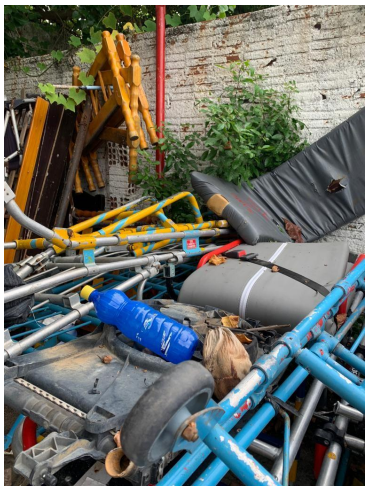
7.6. Há também queixas em relação a falta de macas.
No momento da vistoria sem maca na USA.
Informado que estava com apenas 01 maca e que havia saído com a única ambulância tipo básica que estava funcionando.
Há inúmeras macas quebradas (relatado o número de dezoito - 18 macas quebradas).
Fotografia em anexo.
Atenção a Portaria 2048/GM de 05/11/2022.
.

10.66. Macas Danificadas
